# Lote 3 - Rota: Augusto de Lima

**FRATAR**  
ENGENHARIA CONSULTIVA

| Diagnóstico da Calçada | Qualidade do Serviço | |
| Endereço: Av. Augusto de Lima, 1628 | 80 | B |

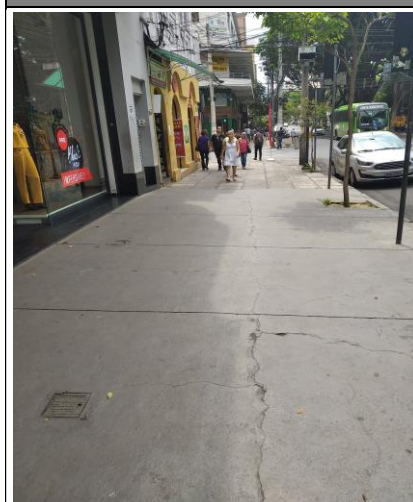
Foto Geral

| ID | Itens Avaliados | Respostas | Nota |
|---|---|---|---|
| P_5 | Condições Gerais do Piso e meio-fio da calçada ? | Ótimo(a) | 10 |
| P_16 | Classificação geral da calçada pelo pesquisador. | Ótimo(a) | 10 |
