# Lote 1 - Rota: Noroeste

**FRATAR**  
ENGENHARIA CONSULTIVA

| Diagnóstico da Calçada | Qualidade do Serviço | |
| Endereço: Av. Ivaí, 276 | 72 | B |

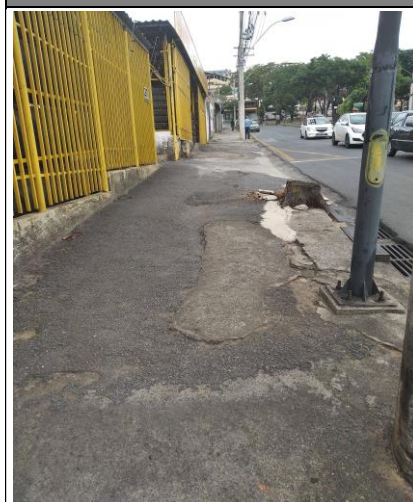
## Foto Geral

| ID | Itens Avaliados | Respostas | Nota |
|---|---|---|---|
| P_4 | Existência de Buracos ? | Poucos | 5 |
| P_5 | Condições Gerais do Piso e meio-fio da calçada ? | Regular | 5 |
| P_6 | Presença de desníveis ? | Leve | 7 |
| P_11 | O Passeio está no padrão da SMPU ? | Não | 0 |
| P_16 | Classificação geral da calçada pelo pesquisador. | Regular | 5 |
