# Lote 4 - Rota: Contorno

**FRATAR**  
ENGENHARIA CONSULTIVA

| Diagnóstico da Calçada | Qualidade do Serviço | |
| Endereço: Av.Contorno, 10713 | 90 | B |

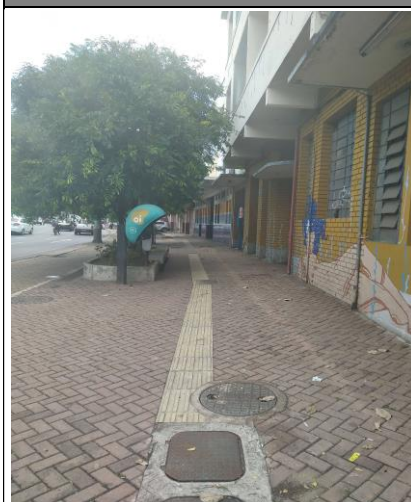
Foto Geral

| ID | Itens Avaliados | Respostas | Nota |
|---|---|---|---|
| P_5 | Condições Gerais do Piso e meio-fio da calçada ? | Ótimo(a) | 10 |
| P_16 | Classificação geral da calçada pelo pesquisador. | Ótimo(a) | 10 |
