# Lote 4 - Rota: Contorno

| Diagnóstico da Calçada | Qualidade do Serviço | |
| Endereço: Av.Contorno, 40424 | 85 | B |
| Num. Lote CTM: 10425000040 | | |

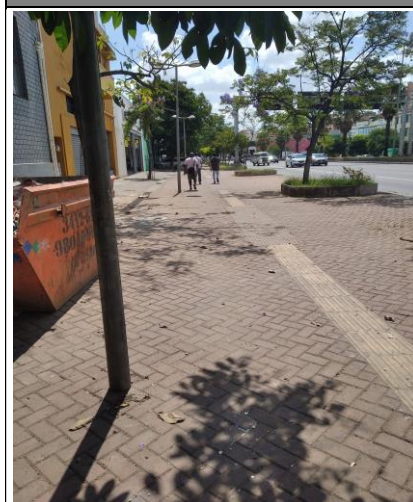
Foto Geral

| ID | Itens Avaliados | Respostas | Nota |
|---|---|---|---|
| P_5 | Condições Gerais do Piso e meio-fio da calçada ? | Regular | 5 |
| P_11 | O Passeio está no padrão da SMPU ? | Não | 0 |
| P_13 | Existe algum dispositivo de Drenagem sobre a calçada ? | Sim | 0 |
| P_16 | Classificação geral da calçada pelo pesquisador. | Ótimo(a) | 10 |
