# Lote 3 - Rota: Augusto de Lima

| Diagnóstico da Calçada | Qualidade do Serviço | |
| Endereço: Av. Augusto de Lima, 1105 | <b>80</b> | <b>B</b> |

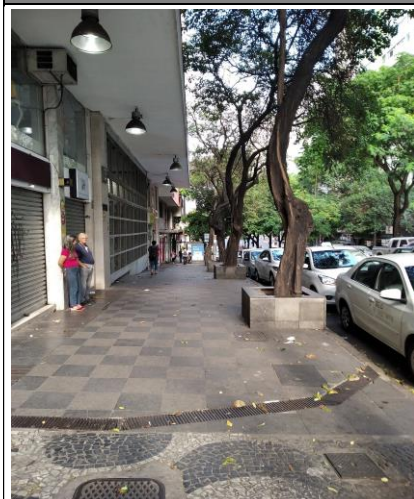
Foto Geral

| ID | Itens Avaliados | Respostas | Nota |
|---|---|---|---|
| P_5 | Condições Gerais do Piso e meio-fio da calçada ? | Ótimo(a) | 10 |
| P_16 | Classificação geral da calçada pelo pesquisador. | Ótimo(a) | 10 |

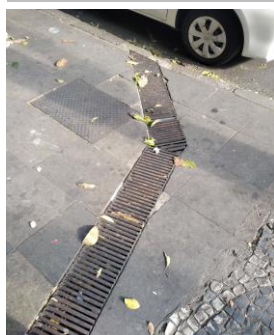
Fotos Complementares - Detalhes do Passeio

| ID | Itens Avaliados | Respostas | Nota |
|---|---|---|---|
| P_13 | Existe algum dispositivo de Drenagem sobre a calçada ? | Sim | 0 |

| ID | Itens Avaliados | Respostas | Nota |
|---|---|---|---|
| P_13_1 | Dispositivo de Drenagem está devidamente instalado e bem conservado? | Sim | 0 |
| P_13_2 | Dispositivo de Drenagem oferece risco para caminamento seguro de pedestre? | Não | 0 |
