# Lote 5 - Rota: Afonso Pena

| Diagnóstico da Calçada | Qualidade do Serviço | |
| Endereço: Av. Afonso Pena, 2323 | 81 | B |
| Num. Lote CTM: 10197300085 | | |

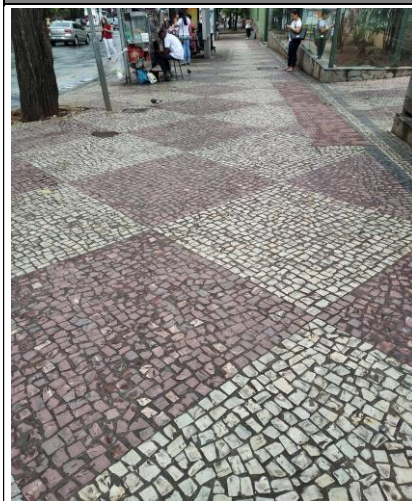
## Foto Geral

| ID | Itens Avaliados | Respostas | Nota |
|---|---|---|---|
| P_4 | Existência de Buracos ? | Poucos | 5 |
| P_5 | Condições Gerais do Piso e meio-fio da calçada ? | Ótimo(a) | 5 |
| P_16 | Classificação geral da calçada pelo pesquisador. | Ótimo(a) | 5 |
