# Lote 1 - Rota: Padre Pedro Pinto

**FRATAR**  
ENGENHARIA CONSULTIVA

| Diagnóstico da Calçada | Qualidade do Serviço | |
| Endereço: Rua Padre Pedro Pinto, 547 | 43 | D |

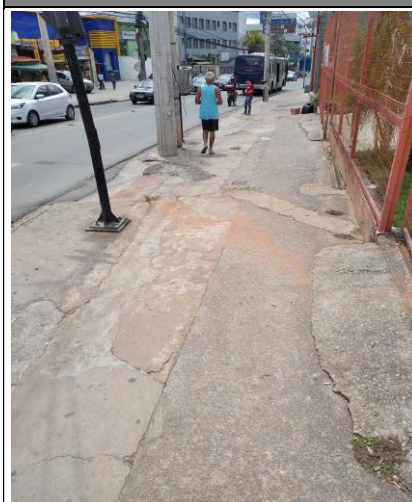
Foto Geral

| ID | Itens Avaliados | Respostas | Nota |
|---|---|---|---|
| P_5 | Condições Gerais do Piso e meio-fio da calçada ? | Péssimo | 0 |
| P_6 | Presença de desníveis ? | Severo | 0 |
| P_16 | Classificação geral da calçada pelo pesquisador. | Ruim | 0 |

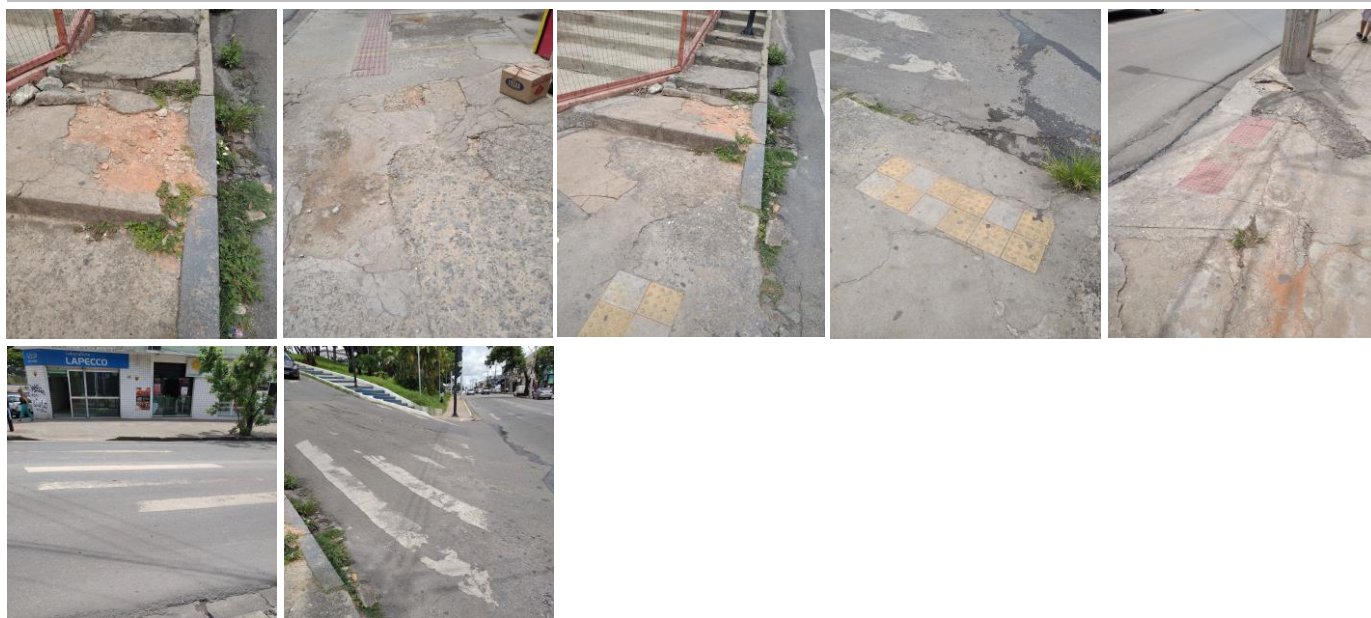
Fotos Complementares - Detalhes do Passeio

| ID | Itens Avaliados | Respostas | Nota |
|---|---|---|---|
| P_4 | Existência de Buracos ? | Poucos | 5 |
