# Lote 3 - Rota: Antônio Carlos II

**FRATAR**  
ENGENHARIA CONSULTIVA

| Diagnóstico da Calçada | Qualidade do Serviço | |
| Endereço: Av. Portugal, 2150 | 64 | C |

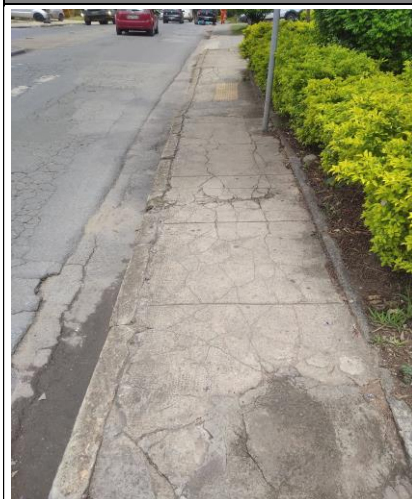
Foto Geral

| ID | Itens Avaliados | Respostas | Nota |
|---|---|---|---|
| P_6 | Presença de desníveis ? | Leve | 7 |
| P_9 | A calçada Possui Rebaixamento de Veículos correto ? | Não | 0 |
| P_11 | O Passeio está no padrão da SMPU ? | Não | 0 |
| P_16 | Classificação geral da calçada pelo pesquisador. | Regular | 5 |

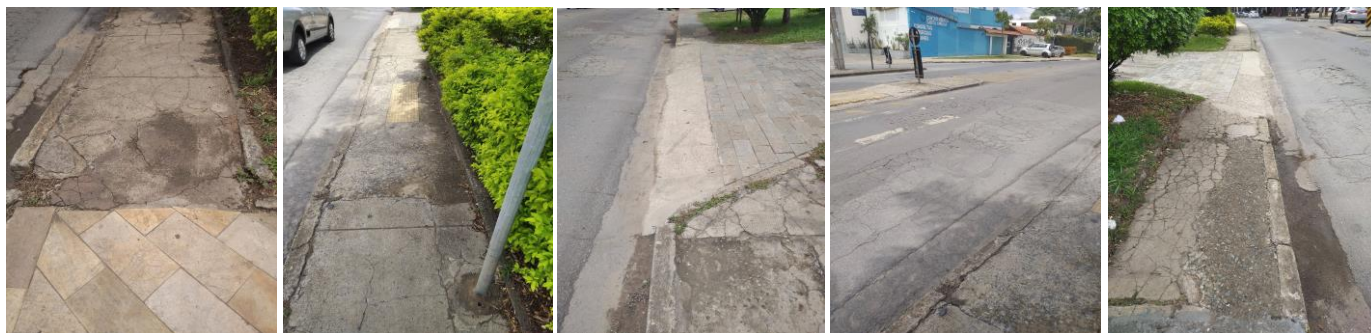
Fotos Complementares - Detalhes do Passeio

| ID | Itens Avaliados | Respostas | Nota |
|---|---|---|---|
| P_7_3 | O rebaixo possui piso tátil ? | Tem só piso de alerta | -1 |
| P_7_3_1 | O piso tátil de alerta e direcional do rebaixo está conforme a norma ? | Não | -1 |
