# Lote 3 - Rota: Antônio Carlos II

| Diagnóstico da Calçada | Qualidade do Serviço | |
| Endereço: Av. Portugal, 2031 | 58 | C |
| Data do Registro: 19/11/2019 12:03:49 | | |

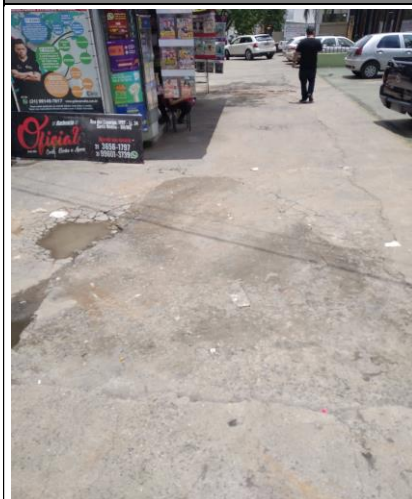
## Foto Geral

| ID | Itens Avaliados | Respostas | Nota |
|---|---|---|---|
| P_4 | Existência de Buracos ? | Poucos | 5 |
| P_5 | Condições Gerais do Piso e meio-fio da calçada ? | Regular | 5 |
| P_6 | Presença de desníveis ? | Médio | 3 |
| P_9 | A calçada Possui Rebaixamento de Veículos correto ? | Não | 0 |
| P_11 | O Passeio está no padrão da SMPU ? | Não | 0 |
| P_16 | Classificação geral da calçada pelo pesquisador. | Regular | 5 |
