# Lote 5 - Rota: Sul

**FRATAR**  
ENGENHARIA CONSULTIVA

| Diagnóstico da Calçada | Qualidade do Serviço | |
| Endereço: Av. João Pinheiro, 341 | 62 | C |

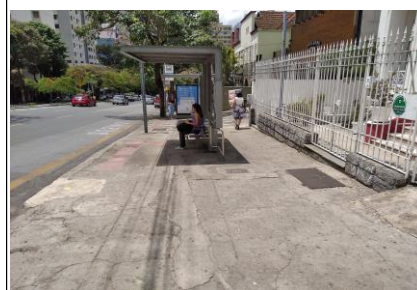
## Foto Geral

| ID | Itens Avaliados | Respostas | Nota |
|---|---|---|---|
| P_4 | Existência de Buracos ? | Poucos | 5 |
| P_5 | Condições Gerais do Piso e meio-fio da calçada ? | Regular | 0 |
| P_16 | Classificação geral da calçada pelo pesquisador. | Regular | 0 |

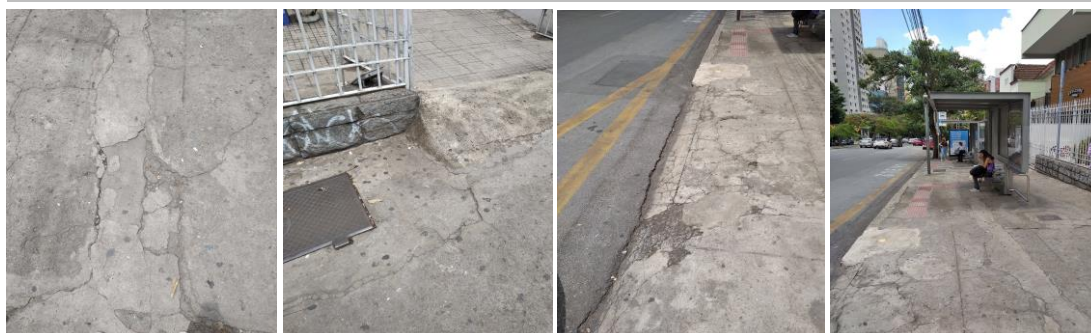
## Fotos Complementares - Detalhes do Passeio

| ID | Itens Avaliados | Respostas | Nota |
|---|---|---|---|
| P_6 | Presença de desníveis ? | Leve | 10 |
| P_9 | A calçada Possui Rebaixamento de Veículos correto ? | Não | 0 |

| ID | Itens Avaliados | Respostas | Nota |
|---|---|---|---|
| P_13_2 | | piso tátil somente em frente ao PED | 0 |
