# Lote 1 - Rota: Noroeste

| Diagnóstico da Calçada | Qualidade do Serviço | |
| Endereço: Av. Ivaí, 400 | 65 | C |
| Data do Registro: 12/11/2019 15:50:46 | | |

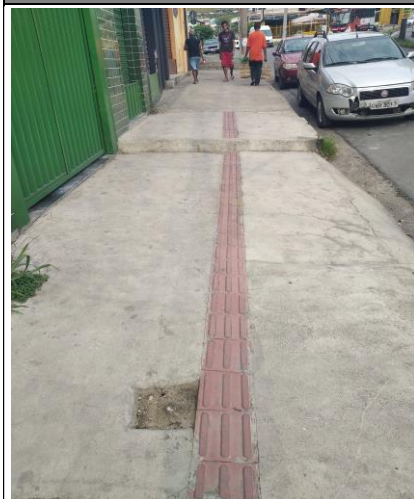
Foto Geral

| ID | Itens Avaliados | Respostas | Nota |
|---|---|---|---|
| P_6 | Presença de desníveis ? | Severo | 0 |
| P_9 | A calçada Possui Rebaixamento de Veículos correto ? | Não | 0 |
| P_11 | O Passeio está no padrão da SMPU ? | Não | 0 |
