# Lote 1 - Rota: Noroeste

**FRATAR**  
ENGENHARIA CONSULTIVA

| Diagnóstico da Calçada | Qualidade do Serviço | |
| Endereço: Av. Ivaí, 177 | 65 | C |

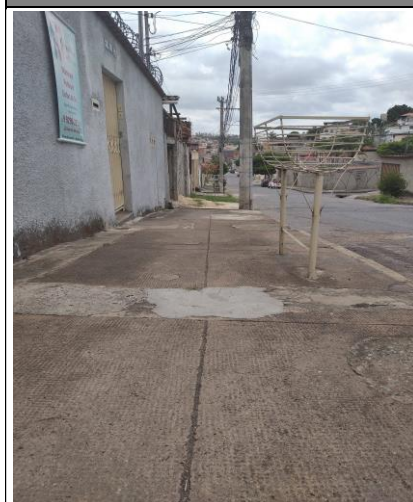
## Foto Geral

| ID | Itens Avaliados | Respostas | Nota |
|---|---|---|---|
| P_4 | Existência de Buracos ? | Poucos | 5 |
| P_5 | Condições Gerais do Piso e meio-fio da calçada ? | Regular | 5 |
| P_16 | Classificação geral da calçada pelo pesquisador. | Regular | 5 |
