# Lote 1 - Rota: Padre Pedro Pinto

| Diagnóstico da Calçada | Qualidade do Serviço | |
| Endereço: Rua Padre Pedro Pinto, 69 | 39 | D |
| Data do Registro: 22/11/2019 11:11:23 | | |

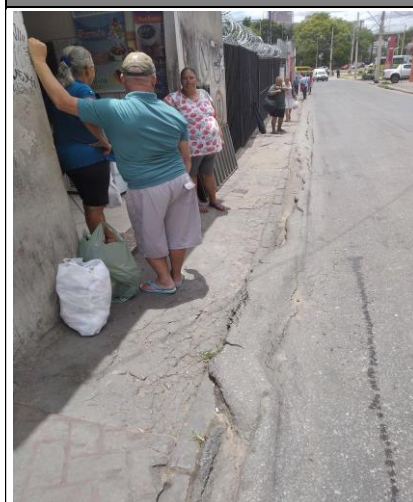
Foto Geral

| ID | Itens Avaliados | Respostas | Nota |
|---|---|---|---|
| P_5 | Condições Gerais do Piso e meio-fio da calçada ? | Péssimo | 0 |
| P_6 | Presença de desníveis ? | Severo | 0 |
| P_16 | Classificação geral da calçada pelo pesquisador. | Ruim | 0 |

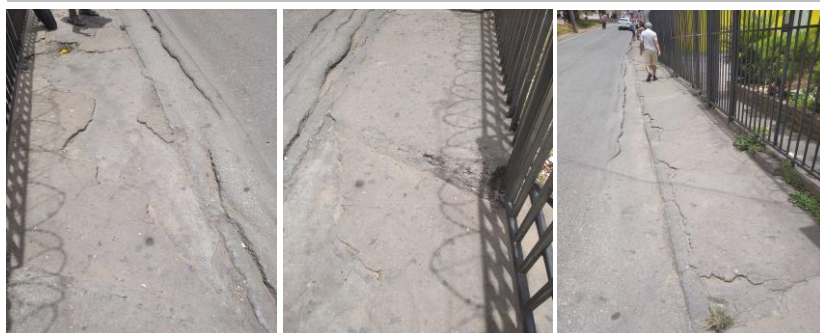
Fotos Complementares - Detalhes do Passeio

| ID | Itens Avaliados | Respostas | Nota |
|---|---|---|---|
| P_4 | Existência de Buracos ? | Poucos | 5 |
