# Lote 1 - Rota: Padre Pedro Pinto

**FRATAR**  
ENGENHARIA CONSULTIVA

| Diagnóstico da Calçada | Qualidade do Serviço | |
| Endereço: Rua Padre Pedro Pinto, 2405 | 50 | D |

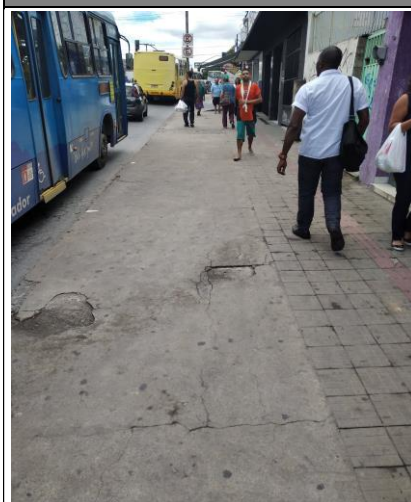
Foto Geral

| ID | Itens Avaliados | Respostas | Nota |
|---|---|---|---|
| P_4 | Existência de Buracos ? | Poucos | 5 |
| P_5 | Condições Gerais do Piso e meio-fio da calçada ? | Regular | 5 |
| P_6 | Presença de desníveis ? | Severo | 0 |
| P_11 | O Passeio está no padrão da SMPU ? | Não | 0 |
| P_13 | Existe algum dispositivo de Drenagem sobre a calçada ? | Sim | 0 |
| P_16 | Classificação geral da calçada pelo pesquisador. | Regular | 5 |

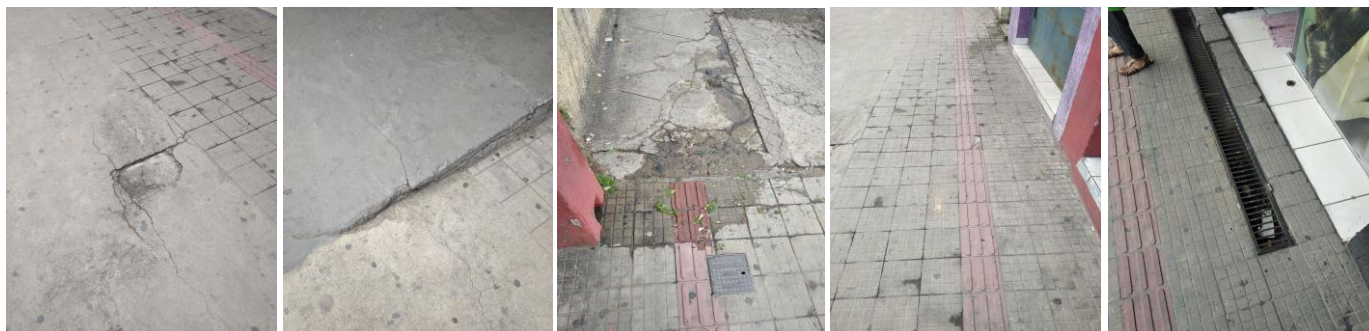
Fotos Complementares - Detalhes do Passeio

| ID | Itens Avaliados | Respostas | Nota |
|---|---|---|---|
| P_8_1 | O piso tátil está no eixo da faixa livre ? | Não | 0 |
| P_13_2 | Dispositivo de Drenagem oferece risco para caminamento seguro de pedestre? | Sim | -5 |
