Diagnóstico da Calçada	Qualidade do Serviço	
Endereço: Av. Portugal, 1102 Data do Registro: 16/11/2019 10:49:16 Num. Lote CTM: 200011602935	61	C

Lote 3 - Rota: Antônio Carlos II

FRATAR
ENGENHARIA CONSULTIVA

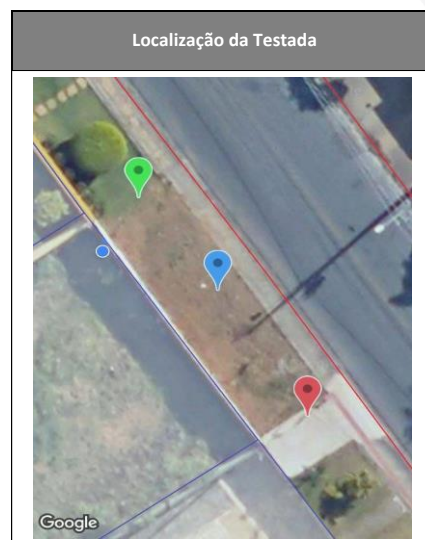
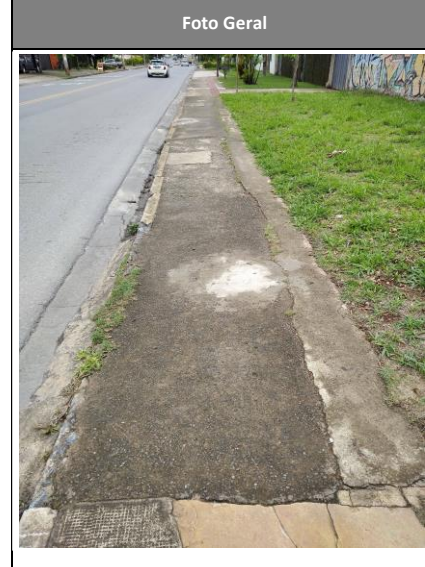
ID	Itens Avaliados	Respostas	Nota
P_1	O Mobiliário urbano está dentro da faixa de serviço de 70 cm ?	Sim	-
P_2	Qual a largura livre do Passeio ?	Entre 1.20 m e 1.50 m	6
P_3	Tipo de revestimento da calçada ?	Concreto	10
P_4	Existência de Buracos ?	Poucos	5
P_5	Condições Gerais do Piso e meio-fio da calçada ?	Regular	5
P_6	Presença de desníveis ?	Nenhum	10
P_7	Tem rebaixamento de calçada para Pedestre ?	Não	10
P_8	Possui piso tátil ao longo da Calçada ?	Não	-
P_9	A calçada Possui Rebaixamento de Veículos correto ?	Não	0
P_10	Existência de altura livre menor que 2,10 m ?	Não	-
P_11	O Passeio está no padrão da SMPU ?	Não	0
P_12	A testada possui prática de estacionamento sobre o passeio ?	Não	10
P_13	Existe algum dispositivo de Drenagem sobre a calçada ?	Não	0
P_14	Existe PED em frente a testada ?	Não	-
P_15	Existe FTP em frente a testada ?	Não	-
P_16	Classificação geral da calçada pelo pesquisador.	Regular	5
