Lote 1 - Rota: Noroeste

FRATAR
ENGENHARIA CONSULTIVA

Diagnóstico da Calçada	Qualidade do Serviço	
Endereço: Av. Brigadeiro Eduardo Gomes, 2379	60	C
Data do Registro: 26/11/2019 17:08:08		
Num. Lote CTM: 130839900080

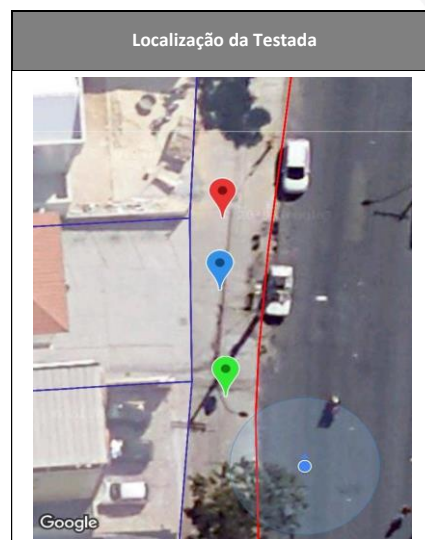
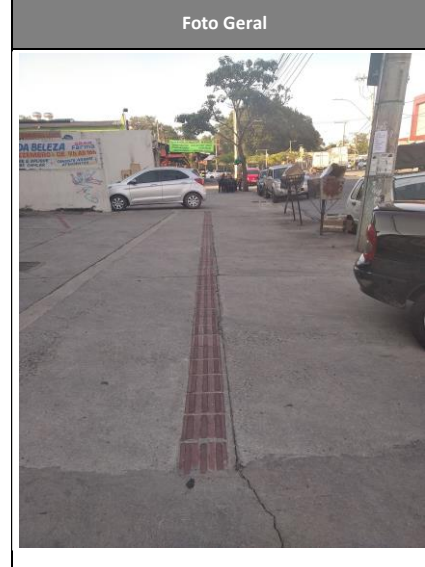
ID	Itens Avaliados	Respostas	Nota
P_1	O Mobiliário urbano está dentro da faixa de serviço de 70 cm ?	Sim	-
P_2	Qual a largura livre do Passeio ?	Acima de 1.50 m	10
P_3	Tipo de revestimento da calçada ?	Concreto	10
P_4	Existência de Buracos ?	Nenhum	10
P_5	Condições Gerais do Piso e meio-fio da calçada ?	Regular	5
P_6	Presença de desníveis ?	Nenhum	10
P_7	Tem rebaixamento de calçada para Pedestre ?	Não	10
P_8	Possui piso tátil ao longo da Calçada ?	Sim	-
P_9	A calçada Possui Rebaixamento de Veículos correto ?	Não	0
P_10	Existência de altura livre menor que 2,10 m ?	Não	-
P_11	O Passeio está no padrão da SMPU ?	Não	0
P_12	A testada possui prática de estacionamento sobre o passeio ?	Sim	0
P_13	Existe algum dispositivo de Drenagem sobre a calçada ?	Não	0
P_14	Existe PED em frente a testada ?	Não	-
P_15	Existe FTP em frente a testada ?	Não	-
P_16	Classificação geral da calçada pelo pesquisador.	Regular	5
