# Lote 4 - Rota: Contorno

| Diagnóstico da Calçada | Qualidade do Serviço | |
| Endereço: Av.Contorno, 2006 | 83 | B |
| Data do Registro: 04/11/2019 16:04:52 | | |

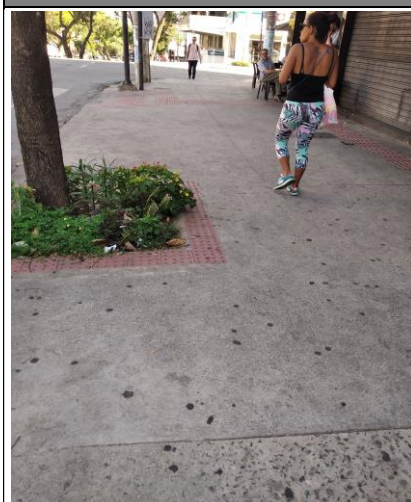
Foto Geral

| ID | Itens Avaliados | Respostas | Nota |
|---|---|---|---|
| P_16 | Classificação geral da calçada pelo pesquisador. | Ótimo(a) | 10 |
