# Lote 4 - Rota: Contorno

| Diagnóstico da Calçada | Qualidade do Serviço | |
| Endereço: Av.Contorno, 6827 | 78 | B |

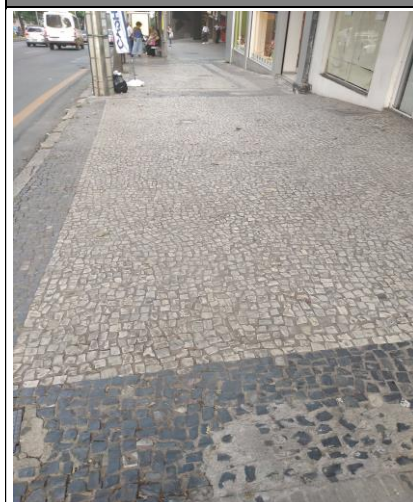
## Foto Geral

| ID | Itens Avaliados | Respostas | Nota |
|---|---|---|---|
| P_16 | Classificação geral da calçada pelo pesquisador. | Ótimo(a) | 10 |
