# Lote 4 - Rota: Raja Gabágia

**FRATAR**  
ENGENHARIA CONSULTIVA

| Diagnóstico da Calçada | Qualidade do Serviço | |
| Endereço: Rua Curitiba, 472 | 78 | B |

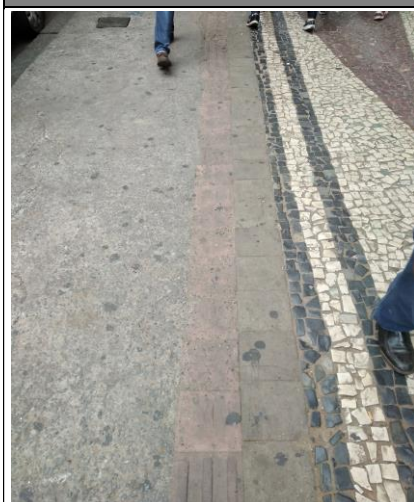
Foto Geral

| ID | Itens Avaliados | Respostas | Nota |
|---|---|---|---|
| P_16 | Classificação geral da calçada pelo pesquisador. | Ótimo(a) | 10 |
