# Lote 5 - Rota: Afonso Pena

| Diagnóstico da Calçada | Qualidade do Serviço | |
| Endereço: Av. Afonso Pena, s/nº | 71 | B |
| Data do Registro: 01/11/2019 12:58:17 | | |

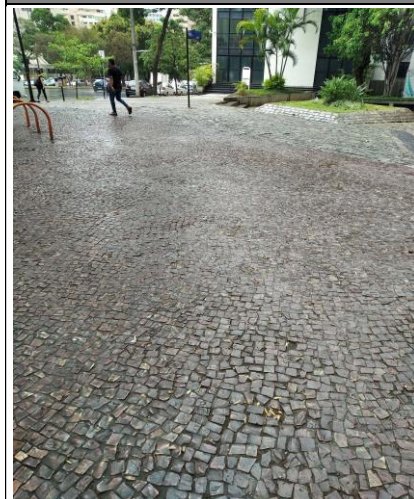
Foto Geral

| ID | Itens Avaliados | Respostas | Nota |
|---|---|---|---|
| P_5 | Condições Gerais do Piso e meio-fio da calçada ? | Regular | 10 |
| P_11 | O Passeio está no padrão da SMPU ? | Não | 0 |
| P_13 | Existe algum dispositivo de Drenagem sobre a calçada ? | Não | 0 |
| P_16 | Classificação geral da calçada pelo pesquisador. | Ótimo(a) | 10 |

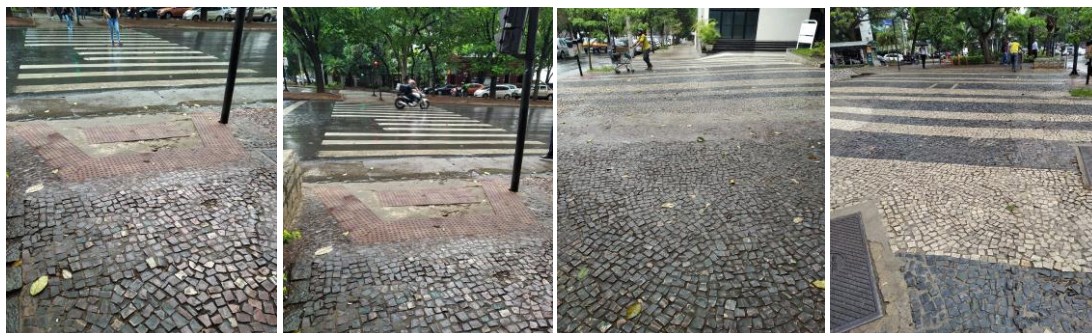
Fotos Complementares - Detalhes do Passeio

| ID | Itens Avaliados | Respostas | Nota |
|---|---|---|---|
| P_3 | Tipo de revestimento da calçada ? | Pedra Portuguesa | 8 |
| P_7 | Tem rebaixamento de calçada para Pedestre ? | Sim | 8 |
| P_8 | Possui piso tátil ao longo da Calçada ? | Não | - |
