# Lote 1 - Rota: Padre Pedro Pinto

**FRATAR**  
ENGENHARIA CONSULTIVA

| Diagnóstico da Calçada | Qualidade do Serviço | |
| Endereço: Rua Padre Pedro Pinto, 1937 | 36 | D |

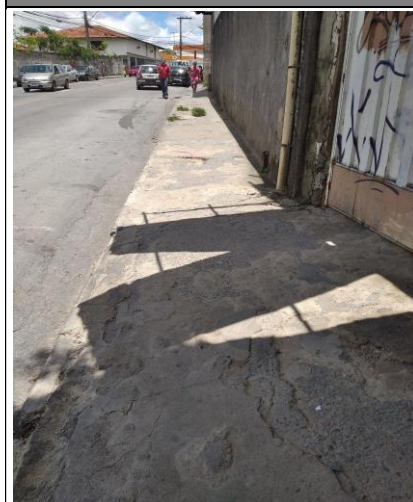
## Foto Geral

| ID | Itens Avaliados | Respostas | Nota |
|---|---|---|---|
| P_5 | Condições Gerais do Piso e meio-fio da calçada ? | Péssimo | 0 |
| P_7 | Tem rebaixamento de calçada para Pedestre ? | Não, mas deveria ter. | 0 |
| P_9 | A calçada Possui Rebaixamento de Veículos correto ? | Não | 0 |
| P_11 | O Passeio está no padrão da SMPU ? | Não | 0 |
| P_16 | Classificação geral da calçada pelo pesquisador. | Ruim | 0 |

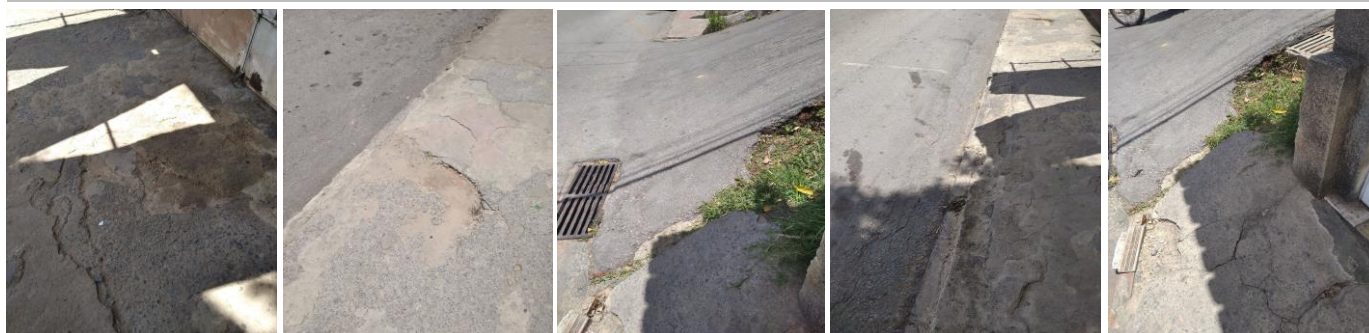
## Fotos Complementares - Detalhes do Passeio

| ID | Itens Avaliados | Respostas | Nota |
|---|---|---|---|
| P_4 | Existência de Buracos ? | Poucos | 5 |
