# Lote 5 - Rota: Afonso Pena

| Diagnóstico da Calçada | Qualidade do Serviço | |
| Endereço: Rua Professor Moraes, 566 | 44 | D |

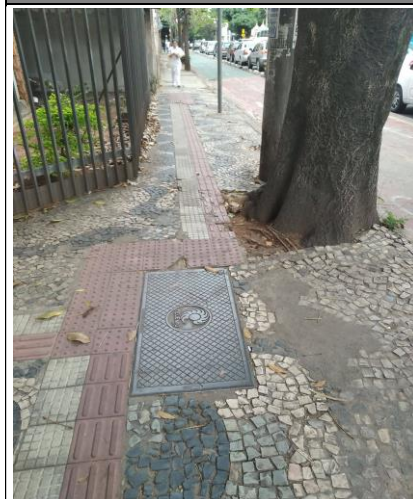
Foto Geral

| ID | Itens Avaliados | Respostas | Nota |
|---|---|---|---|
| P_5 | Condições Gerais do Piso e meio-fio da calçada ? | Péssimo | 5 |
| P_16 | Classificação geral da calçada pelo pesquisador. | Ruim | 5 |

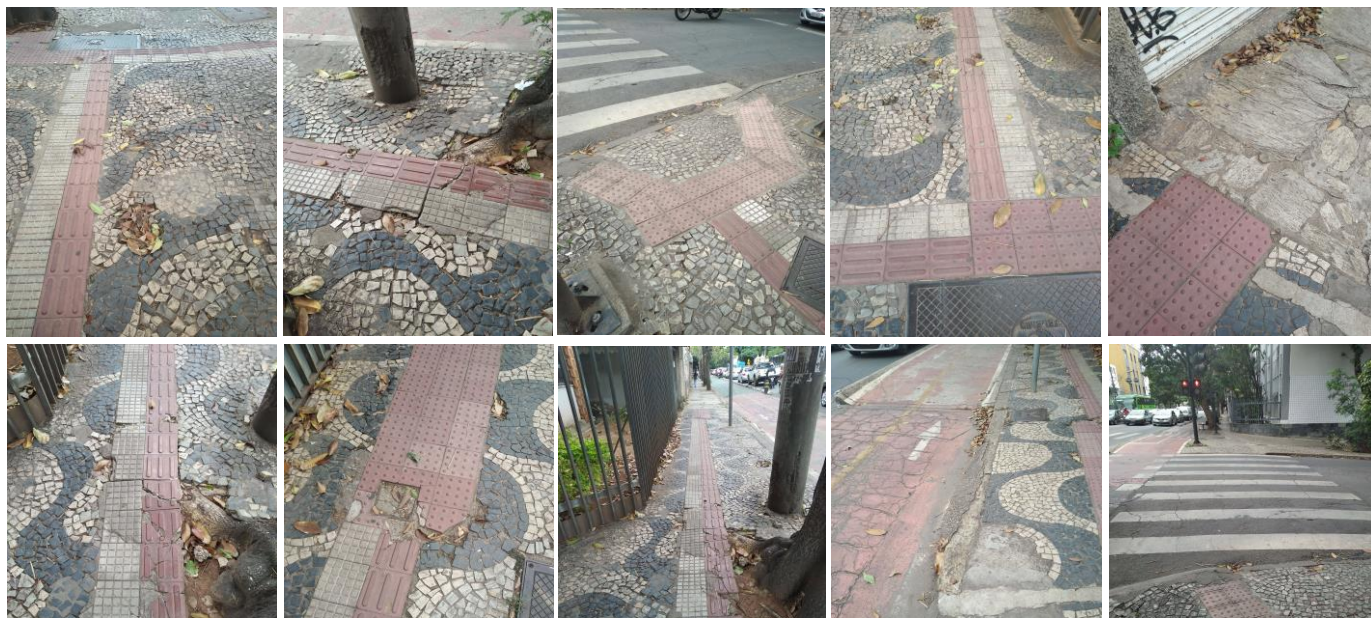
Fotos Complementares - Detalhes do Passeio

| ID | Itens Avaliados | Respostas | Nota |
|---|---|---|---|
| P_4 | Existência de Buracos ? | Poucos | 5 |
| P_9 | A calçada Possui Rebaixamento de Veículos correto ? | Não | 0 |
| P_11 | O Passeio está no padrão da SMPU ? | Não | 0 |
