# Lote 1 - Rota: Padre Pedro Pinto

**FRATAR**  
ENGENHARIA CONSULTIVA

| Diagnóstico da Calçada | Qualidade do Serviço | |
| Endereço: Rua Padre Pedro Pinto, 1410 | <b>80</b> | <b>B</b> |

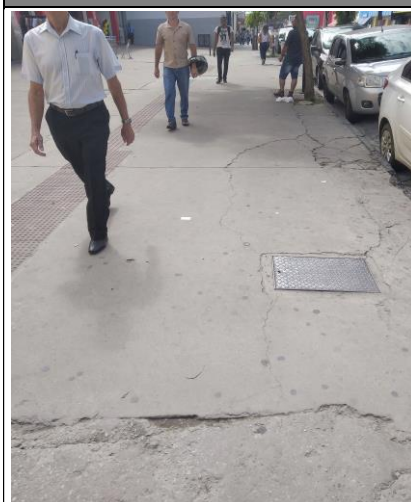
## Foto Geral

| ID | Itens Avaliados | Respostas | Nota |
|---|---|---|---|
| P_4 | Existência de Buracos ? | Poucos | 5 |
| P_5 | Condições Gerais do Piso e meio-fio da calçada ? | Regular | 5 |
| P_11 | O Passeio está no padrão da SMPU ? | Não | 0 |

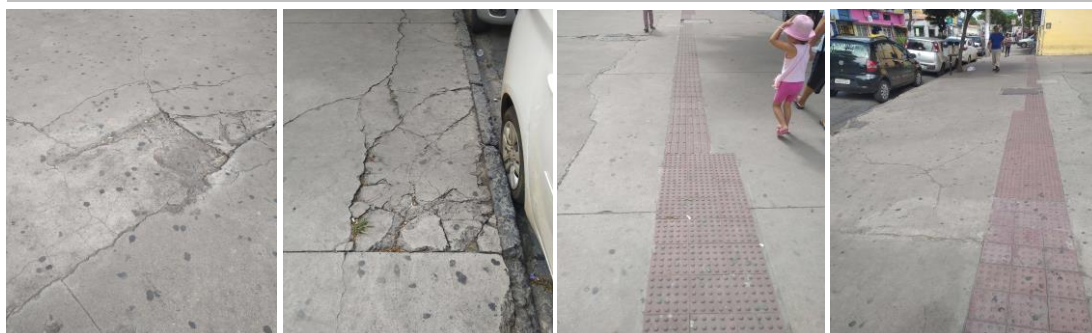
## Fotos Complementares - Detalhes do Passeio

| ID | Itens Avaliados | Respostas | Nota |
|---|---|---|---|
| P_8_1 | O piso tátil está no eixo da faixa livre ? | Não | 0 |
| P_8_2 | Se tem uma leve mudança de direção está conforme a norma ? | Não | 0 |
