# Lote 3 - Rota: Antônio Carlos II

**FRATAR**  
ENGENHARIA CONSULTIVA

| Diagnóstico da Calçada | Qualidade do Serviço | |
| Endereço: Av. Portugal, 909 | 75 | B |

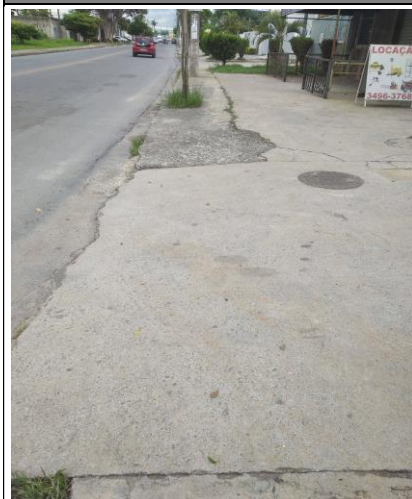
## Foto Geral

| ID | Itens Avaliados | Respostas | Nota |
|---|---|---|---|
| P_5 | Condições Gerais do Piso e meio-fio da calçada ? | Regular | 5 |
| P_9 | A calçada Possui Rebaixamento de Veículos correto ? | Não | 0 |
| P_11 | O Passeio está no padrão da SMPU ? | Não | 0 |
