# Lote 3 - Rota: Leste 3

| Diagnóstico da Calçada | Qualidade do Serviço | |
| Endereço: Av. Andradas, s/nº | 79 | B |
| Data do Registro: 11/11/2019 10:41:02 | | |

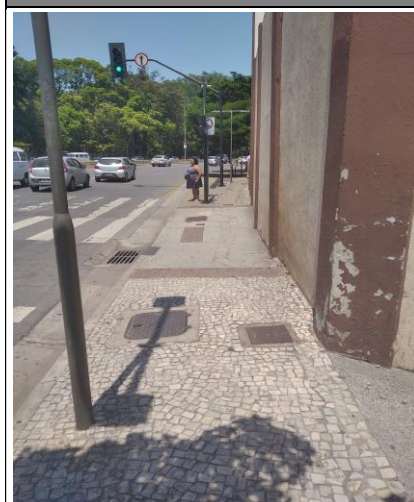
## Foto Geral

| ID | Itens Avaliados | Respostas | Nota |
|---|---|---|---|
| P_4 | Existência de Buracos ? | Poucos | 5 |
| P_13 | Existe algum dispositivo de Drenagem sobre a calçada ? | Sim | 0 |

| ID | Itens Avaliados | Respostas | Nota |
|---|---|---|---|
| P_13_1 | Dispositivo de Drenagem está devidamente instalado e bem conservado? | Não | -3 |

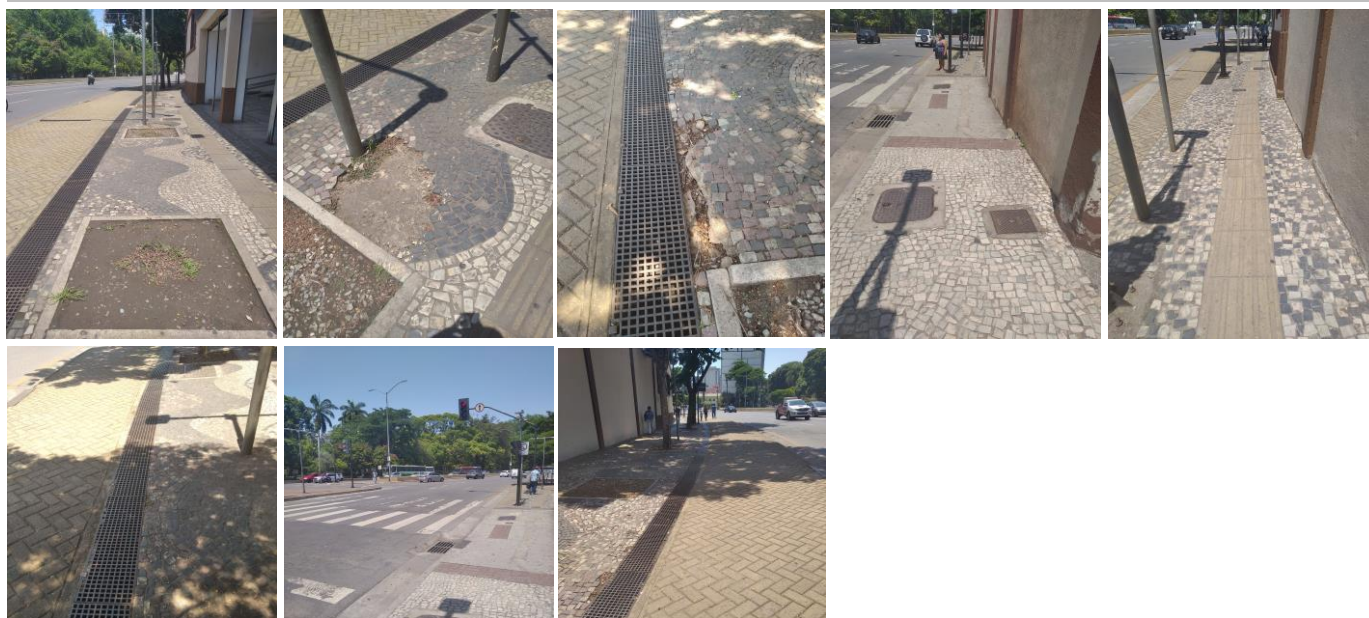
## Fotos Complementares - Detalhes do Passeio

| ID | Itens Avaliados | Respostas | Nota |
|---|---|---|---|
| P_7_3 | O rebaixo possui piso tátil ? | Tem só piso de alerta | -1 |
| P_8_1 | O piso tátil está no eixo da faixa livre ? | Não | 0 |
