# Lote 1 - Rota: Noroeste

**FRATAR**  
ENGENHARIA CONSULTIVA

| Diagnóstico da Calçada | Qualidade do Serviço | |
| Endereço: Av. Brigadeiro Eduardo Gomes, s/nº | 70 | C |

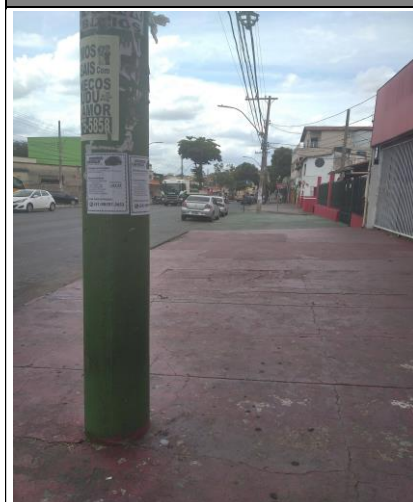
## Foto Geral

| ID | Itens Avaliados | Respostas | Nota |
|---|---|---|---|
| P_5 | Condições Gerais do Piso e meio-fio da calçada ? | Regular | 5 |
| P_16 | Classificação geral da calçada pelo pesquisador. | Regular | 5 |
