# Lote 4 - Rota: Raja Gabágia

**FRATAR**  
ENGENHARIA CONSULTIVA

| Diagnóstico da Calçada | Qualidade do Serviço | |
|---|---|---|
| Endereço: Rua Curitiba, s/nº<br>Data do Registro: 12/11/2019 10:39:54<br>#N/D | 71 | B |

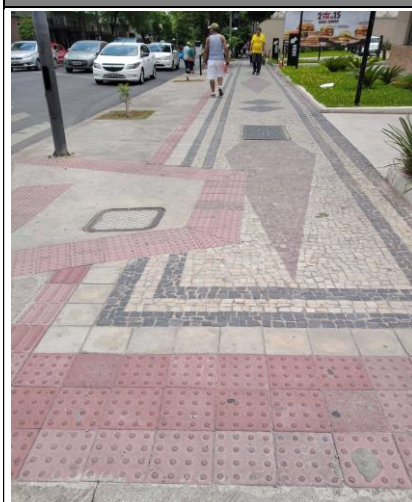
Foto Geral

| ID | Itens Avaliados | Respostas | Nota |
|---|---|---|---|
| P_5 | Condições Gerais do Piso e meio-fio da calçada ? | Regular | 5 |
| P_9 | A calçada Possui Rebaixamento de Veículos correto ? | Não | 0 |
| P_11 | O Passeio está no padrão da SMPU ? | Não | 0 |
| P_13 | Existe algum dispositivo de Drenagem sobre a calçada ? | Sim | 0 |
