# Lote 1 - Rota: Noroeste

**FRATAR**  
ENGENHARIA CONSULTIVA

| Diagnóstico da Calçada | Qualidade do Serviço | |
| Endereço: Av. Brigadeiro Eduardo Gomes, 1767 | 52 | C |

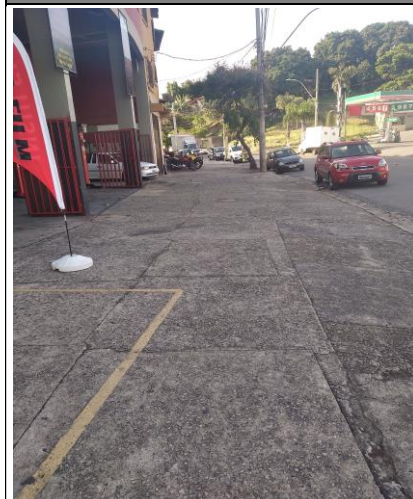
Foto Geral

| ID | Itens Avaliados | Respostas | Nota |
|---|---|---|---|
| P_4 | Existência de Buracos ? | Poucos | 5 |
| P_5 | Condições Gerais do Piso e meio-fio da calçada ? | Regular | 5 |
| P_12 | A testada possui prática de estacionamento sobre o passeio ? | Sim | 0 |
| P_16 | Classificação geral da calçada pelo pesquisador. | Regular | 5 |

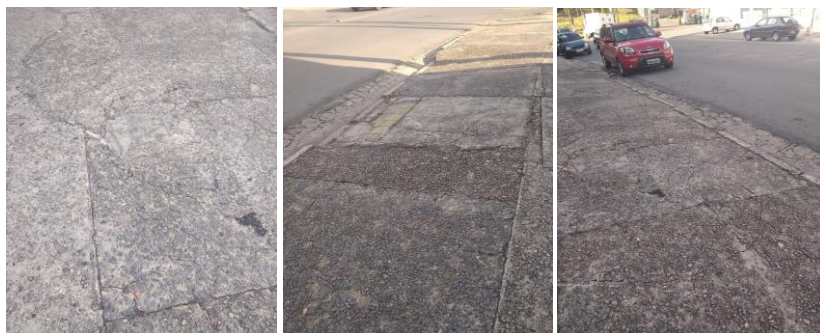
Fotos Complementares - Detalhes do Passeio

| ID | Itens Avaliados | Respostas | Nota |
|---|---|---|---|
| P_7_1_2 | Se for do Tipo 1, O rebaixo tem abas conforme a norma ? | Não | -1 |
| P_7_3 | O rebaixo possui piso tátil ? | Tem só piso de alerta | -1 |
| P_7_3_1 | O piso tátil de alerta e direcional do rebaixo está conforme a norma ? | Não | -1 |
