# Lote 4 - Rota: Contorno

**FRATAR**  
ENGENHARIA CONSULTIVA

| Diagnóstico da Calçada | Qualidade do Serviço | |
| Endereço: Av.Contorno, 3539 | 94 | A |

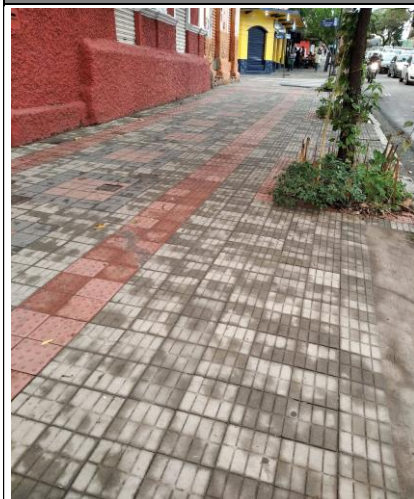
## Foto Geral

| ID | Itens Avaliados | Respostas | Nota |
|---|---|---|---|
| P_5 | Condições Gerais do Piso e meio-fio da calçada ? | Ótimo(a) | 10 |
| P_16 | Classificação geral da calçada pelo pesquisador. | Ótimo(a) | 10 |
