# Lote 1 - Rota: Padre Pedro Pinto

**FRATAR**  
ENGENHARIA CONSULTIVA

| Diagnóstico da Calçada | Qualidade do Serviço | |
| Endereço: Rua Padre Pedro Pinto, 1296 | 70 | C |

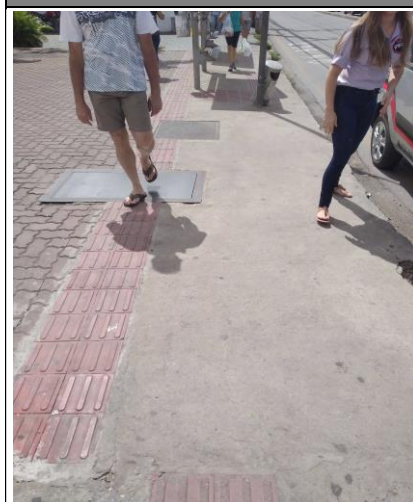
Foto Geral

| ID | Itens Avaliados | Respostas | Nota |
|---|---|---|---|
| P_4 | Existência de Buracos ? | Poucos | 5 |
| P_6 | Presença de desníveis ? | Severo | 0 |
| P_9 | A calçada Possui Rebaixamento de Veículos correto ? | Não | 0 |
| P_16 | Classificação geral da calçada pelo pesquisador. | Ótimo(a) | 10 |

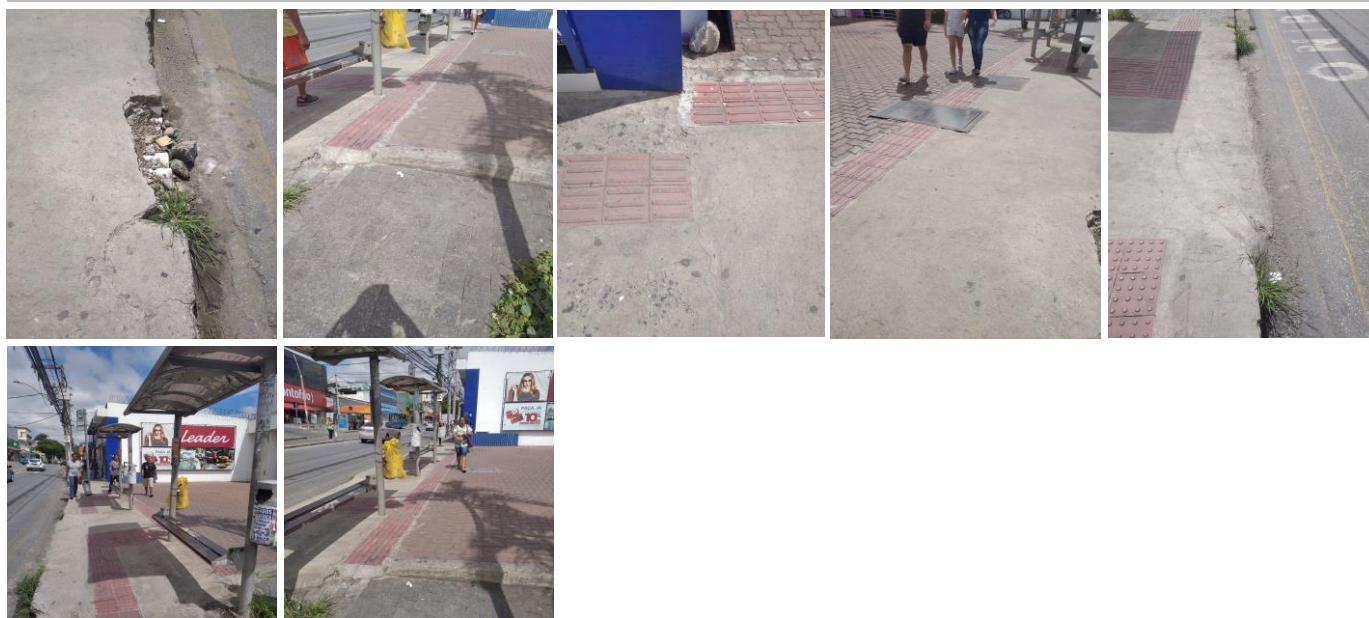
Fotos Complementares - Detalhes do Passeio

| ID | Itens Avaliados | Respostas | Nota |
|---|---|---|---|
| P_8_1 | O piso tátil está no eixo da faixa livre ? | Não | 0 |
| P_8_2 | Se tem uma leve mudança de direção está conforme a norma ? | Não | 0 |
