# Lote 1 - Rota: Noroeste

**FRATAR**  
ENGENHARIA CONSULTIVA

| Diagnóstico da Calçada | Qualidade do Serviço | |
| Endereço: Av. Ivaí, s/nº | 70 | C |

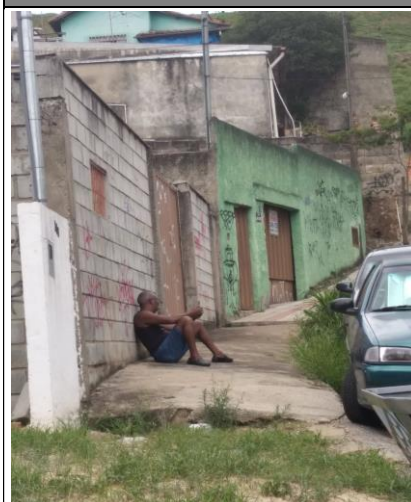
## Foto Geral

| ID | Itens Avaliados | Respostas | Nota |
|---|---|---|---|
| P_5 | Condições Gerais do Piso e meio-fio da calçada ? | Regular | 5 |
| P_11 | O Passeio está no padrão da SMPU ? | Não | 0 |
| P_16 | Classificação geral da calçada pelo pesquisador. | Regular | 5 |
