# Lote 4 - Rota: Contorno

| Diagnóstico da Calçada | Qualidade do Serviço | |
| Endereço: Av.Contorno, 5770 | 72 | B |

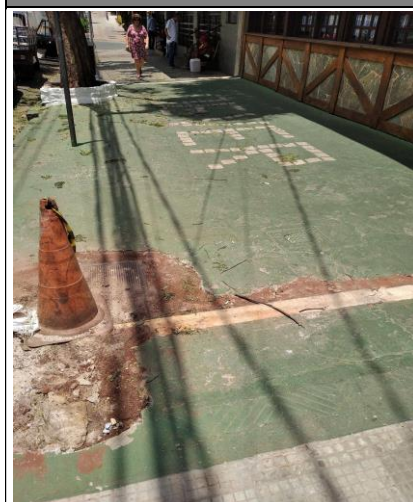
## Foto Geral

| ID | Itens Avaliados | Respostas | Nota |
|---|---|---|---|
| P_4 | Existência de Buracos ? | Poucos | 5 |
| P_6 | Presença de desníveis ? | Leve | 7 |
| P_16 | Classificação geral da calçada pelo pesquisador. | Ótimo(a) | 10 |
