| Diagnóstico da Calçada | Qualidade do Serviço | |
| Endereço: Av. Ivaí, 106 Data do Registro: 12/11/2019 12:52:37 Num. Lote CTM: 130069000060 | 36 | D |

Lote 1 - Rota: Noroeste

FRATAR
ENGENHARIA CONSULTIVA

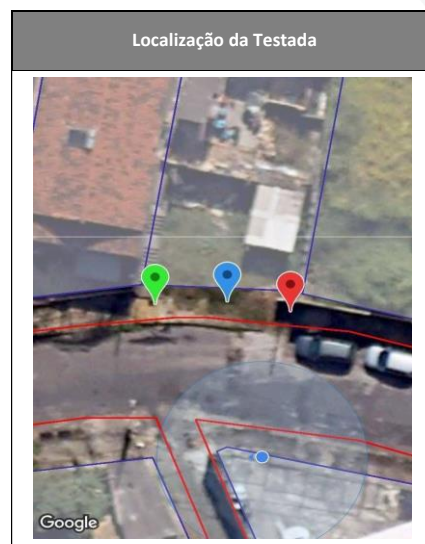
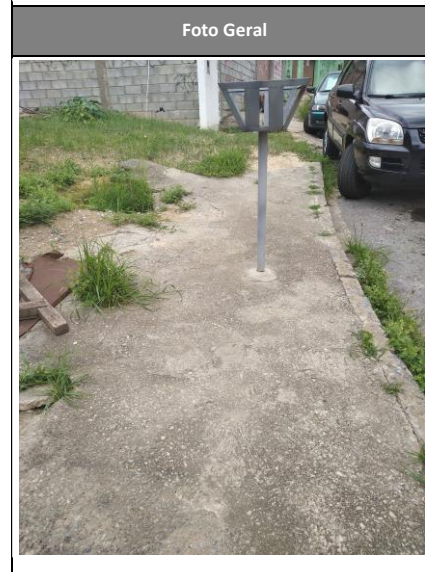
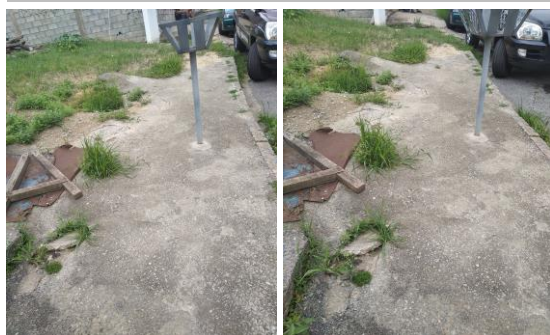
| ID | Itens Avaliados | Respostas | Nota |
|---|--|---|---|
| P_2 | Qual a largura livre do Passeio ? | Abaixo 0.80 m | 1 |
| P_3 | Tipo de revestimento da calçada ? | Outro | 0 |
| P_4 | Existência de Buracos ? | Poucos | 5 |
| P_5 | Condições Gerais do Piso e meio-fio da calçada ? | Péssimo | 0 |
| P_11 | O Passeio está no padrão da SMPU ? | Não | 0 |
| P_16 | Classificação geral da calçada pelo pesquisador. | Ruim | 0 |
