# Lote 4 - Rota: Contorno

| Diagnóstico da Calçada | Qualidade do Serviço | |
| Endereço: Av.Contorno, 7950 | 83 | B |
| Data do Registro: 30/10/2019 15:32:30 | | |

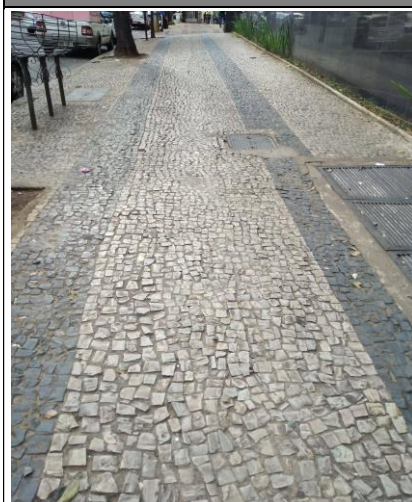
## Foto Geral

| ID | Itens Avaliados | Respostas | Nota |
|---|---|---|---|
| P_4 | Existência de Buracos ? | Poucos | 5 |
| P_5 | Condições Gerais do Piso e meio-fio da calçada ? | Ótimo(a) | 10 |
| P_11 | O Passeio está no padrão da SMPU ? | Não | 0 |
| P_13 | Existe algum dispositivo de Drenagem sobre a calçada ? | Não | 0 |
| P_16 | Classificação geral da calçada pelo pesquisador. | Ótimo(a) | 10 |
