# Lote 4 - Rota: Contorno

**FRATAR**  
ENGENHARIA CONSULTIVA

| Diagnóstico da Calçada | Qualidade do Serviço | |
| Endereço: Av.Contorno, 2234 | 72 | B |

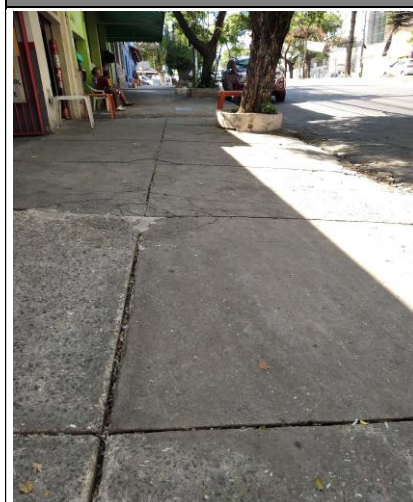
## Foto Geral

| ID | Itens Avaliados | Respostas | Nota |
|---|---|---|---|
| P_4 | Existência de Buracos ? | Poucos | 5 |
| P_6 | Presença de desníveis ? | Leve | 7 |
| P_9 | A calçada Possui Rebaixamento de Veículos correto ? | Não | 0 |
| P_11 | O Passeio está no padrão da SMPU ? | Não | 0 |
