# Lote 3 - Rota: Leste 3

**FRATAR**  
ENGENHARIA CONSULTIVA

| Diagnóstico da Calçada | Qualidade do Serviço | |
| Endereço: Av. Andradas, 1120 | 72 | B |

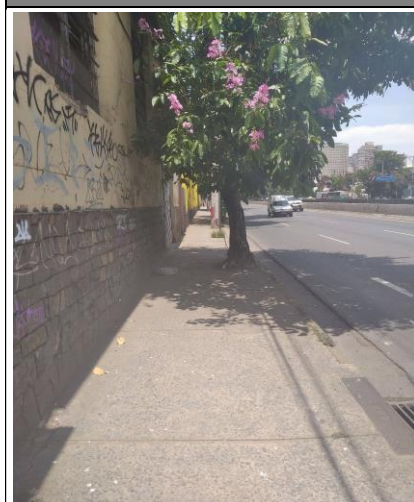
## Foto Geral

| ID | Itens Avaliados | Respostas | Nota |
|---|---|---|---|
| P_4 | Existência de Buracos ? | Poucos | 5 |
| P_5 | Condições Gerais do Piso e meio-fio da calçada ? | Regular | 5 |
| P_6 | Presença de desníveis ? | Leve | 7 |
| P_11 | O Passeio está no padrão da SMPU ? | Não | 0 |
| P_16 | Classificação geral da calçada pelo pesquisador. | Regular | 5 |
