# Lote 1 - Rota: Padre Pedro Pinto

| Diagnóstico da Calçada | Qualidade do Serviço | |
| Endereço: Rua Padre Pedro Pinto, s/nº | 65 | C |
| Data do Registro: 13/11/2019 10:55:54 | | |

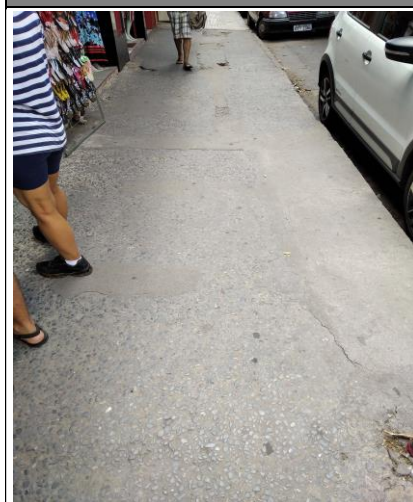
## Foto Geral

| ID | Itens Avaliados | Respostas | Nota |
|---|---|---|---|
| P_4 | Existência de Buracos ? | Poucos | 5 |
| P_5 | Condições Gerais do Piso e meio-fio da calçada ? | Regular | 5 |
| P_16 | Classificação geral da calçada pelo pesquisador. | Regular | 5 |
