# Lote 1 - Rota: Noroeste

| Diagnóstico da Calçada | Qualidade do Serviço | |
| Endereço: Av. Abílio Machado, s/nº | 65 | C |
| Data do Registro: 11/11/2019 16:59:52 | | |

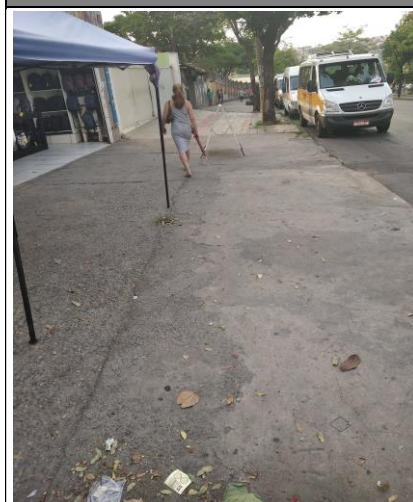
## Foto Geral

| ID | Itens Avaliados | Respostas | Nota |
|---|---|---|---|
| P_4 | Existência de Buracos ? | Poucos | 5 |
| P_5 | Condições Gerais do Piso e meio-fio da calçada ? | Regular | 5 |
| P_11 | O Passeio está no padrão da SMPU ? | Não | 0 |
| P_16 | Classificação geral da calçada pelo pesquisador. | Regular | 5 |
