Lote 3 - Rota: Antônio Carlos II

FRATAR
ENGENHARIA CONSULTIVA

Diagnóstico da Calçada	Qualidade do Serviço	
Endereço: Av. Portugal, 3430 Data do Registro: 16/11/2019 13:38:18 Num. Lote CTM: 200007100220	86	B

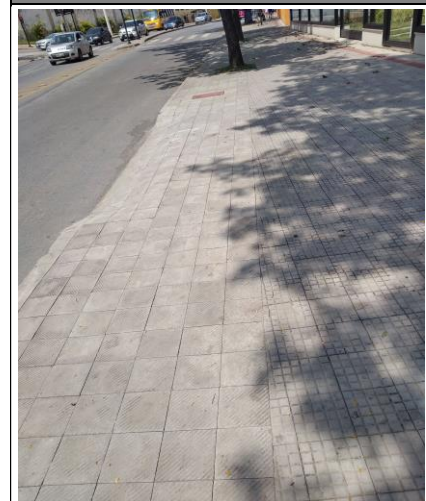
Foto Geral

ID	Itens Avaliados	Respostas	Nota
P_1	O Mobiliário urbano está dentro da faixa de serviço de 70 cm ?	Sim	-
P_2	Qual a largura livre do Passeio ?	Entre 1.20 m e 1.50 m	6
P_3	Tipo de revestimento da calçada ?	Ladrilho Hidráulico	10
P_4	Existência de Buracos ?	Nenhum	10
P_5	Condições Gerais do Piso e meio-fio da calçada ?	Ótimo(a)	10
P_6	Presença de desníveis ?	Nenhum	10
P_7	Tem rebaixamento de calçada para Pedestre ?	Não	10
P_8	Possui piso tátil ao longo da Calçada ?	Sim	-
P_9	A calçada Possui Rebaixamento de Veículos correto ?	Sim	10
P_10	Existência de altura livre menor que 2,10 m ?	Não	-
P_11	O Passeio está no padrão da SMPU ?	Não	0
P_12	A testada possui prática de estacionamento sobre o passeio ?	Não	10
P_13	Existe algum dispositivo de Drenagem sobre a calçada ?	Não	0
P_14	Existe PED em frente a testada ?	Não	-
P_15	Existe FTP em frente a testada ?	Não	-
P_16	Classificação geral da calçada pelo pesquisador.	Ótimo(a)	10
