# Lote 1 - Rota: Carlos Luz

| Diagnóstico da Calçada | Qualidade do Serviço | |
| Endereço: Rua Sena Madureira, 457 | 80 | B |
| Data do Registro: 28/10/2019 16:39:40 | | |

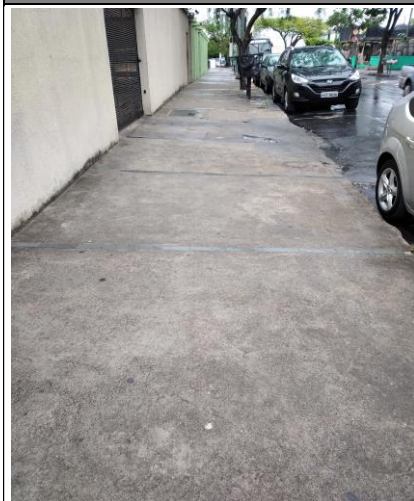
## Foto Geral

| ID | Itens Avaliados | Respostas | Nota |
|---|---|---|---|
| P_9 | A calçada Possui Rebaixamento de Veículos correto ? | Não | 0 |
| P_11 | O Passeio está no padrão da SMPU ? | Não | 0 |
| P_16 | Classificação geral da calçada pelo pesquisador. | Ótimo(a) | 10 |
