# Lote 4 - Rota: Raja Gabágia

**FRATAR**  
ENGENHARIA CONSULTIVA

| Diagnóstico da Calçada | Qualidade do Serviço | |
| Endereço: Rua Curitiba, 1704 | 78 | B |

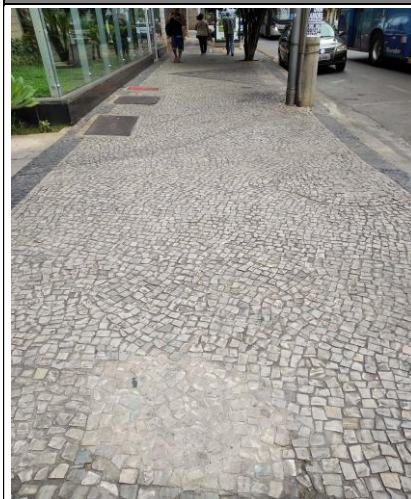
Foto Geral

| ID | Itens Avaliados | Respostas | Nota |
|---|---|---|---|
| P_16 | Classificação geral da calçada pelo pesquisador. | Ótimo(a) | 10 |
