# Lote 1 - Rota: Padre Pedro Pinto

**FRATAR**  
ENGENHARIA CONSULTIVA

| Diagnóstico da Calçada | Qualidade do Serviço | |
| Endereço: Rua Padre Pedro Pinto, 2825 | 59 | C |

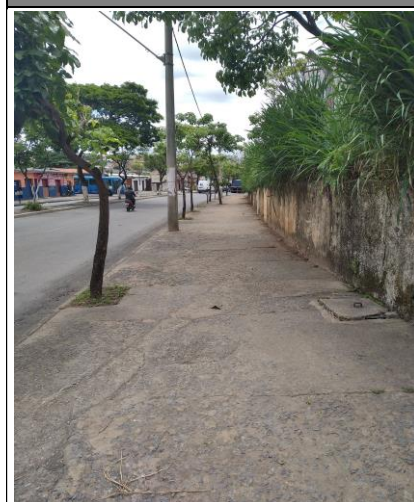
## Foto Geral

| ID | Itens Avaliados | Respostas | Nota |
|---|---|---|---|
| P_4 | Existência de Buracos ? | Poucos | 5 |
| P_5 | Condições Gerais do Piso e meio-fio da calçada ? | Péssimo | 0 |
| P_11 | O Passeio está no padrão da SMPU ? | Não | 0 |
| P_16 | Classificação geral da calçada pelo pesquisador. | Regular | 5 |

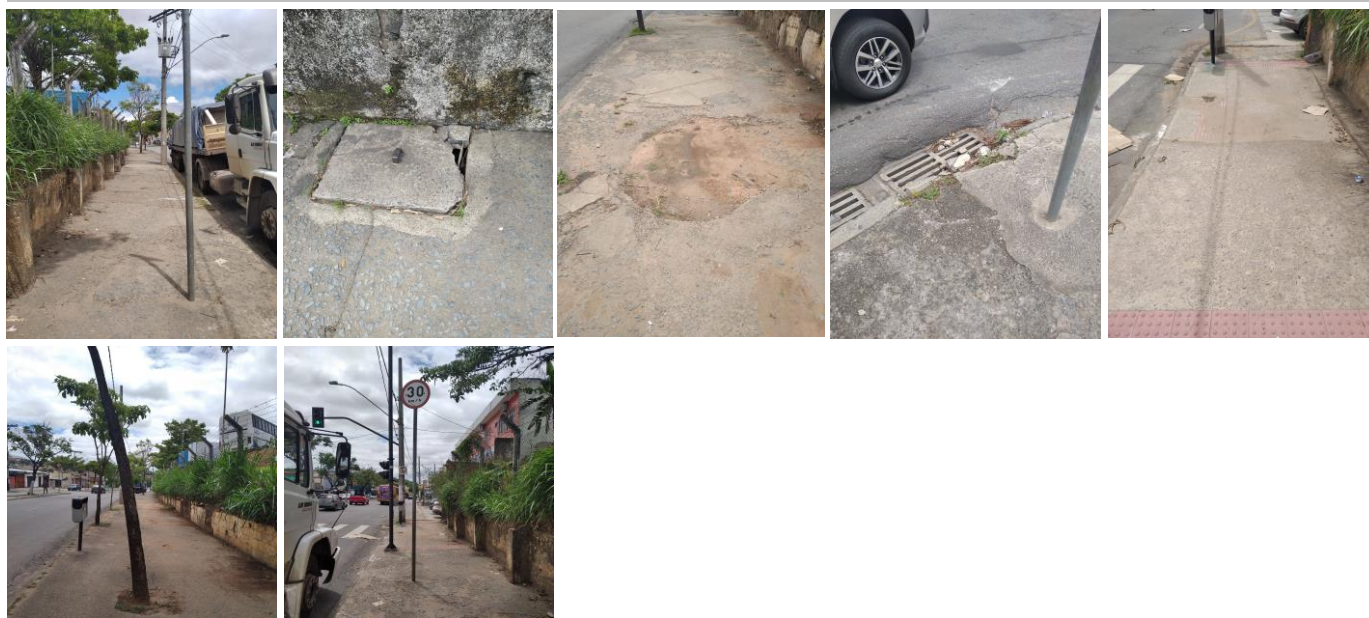
## Fotos Complementares - Detalhes do Passeio

| ID | Itens Avaliados | Respostas | Nota |
|---|---|---|---|
| P_7_3 | O rebaixo possui piso tátil ? | Tem só piso de alerta | -1 |
