# Lote 1 - Rota: Noroeste

**FRATAR**  
ENGENHARIA CONSULTIVA

| Diagnóstico da Calçada | Qualidade do Serviço | |
| Endereço: Av. Ivaí, 1290 | 80 | B |

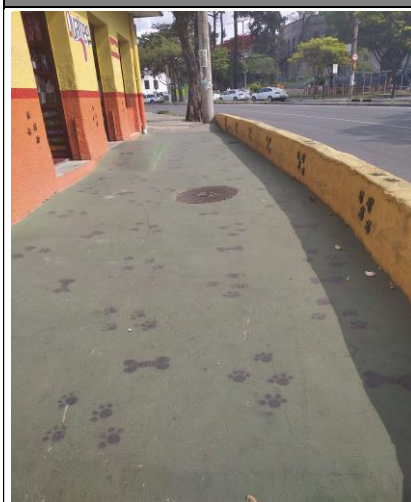
## Foto Geral

| ID | Itens Avaliados | Respostas | Nota |
|---|---|---|---|
| P_5 | Condições Gerais do Piso e meio-fio da calçada ? | Ótimo(a) | 10 |
| P_16 | Classificação geral da calçada pelo pesquisador. | Ótimo(a) | 10 |
