# Lote 5 - Rota: Sul

**FRATAR**  
ENGENHARIA CONSULTIVA

| Diagnóstico da Calçada | Qualidade do Serviço | |
| Endereço: Av. Nossa Sra. Do Carmo, s/nº | 71 | B |

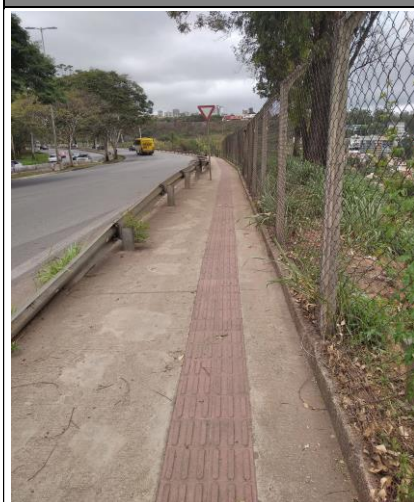
## Foto Geral

| ID | Itens Avaliados | Respostas | Nota |
|---|---|---|---|
| P_16 | Classificação geral da calçada pelo pesquisador. | Ótimo(a) | 10 |
