# Lote 4 - Rota: Contorno

**FRATAR**  
ENGENHARIA CONSULTIVA

| Diagnóstico da Calçada | Qualidade do Serviço | |
| Endereço: Av.Contorno, 7485 | 54 | C |

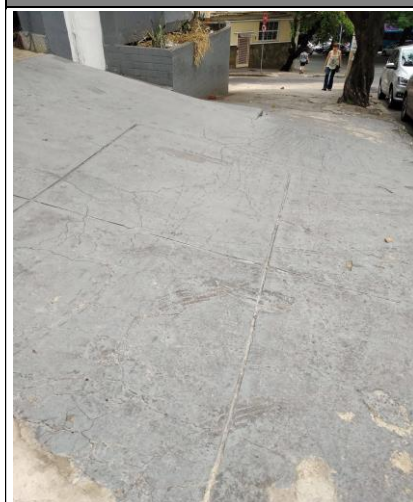
## Foto Geral

| ID | Itens Avaliados | Respostas | Nota |
|---|---|---|---|
| P_5 | Condições Gerais do Piso e meio-fio da calçada ? | Regular | 5 |
| P_6 | Presença de desníveis ? | Severo | 0 |
| P_16 | Classificação geral da calçada pelo pesquisador. | Regular | 5 |

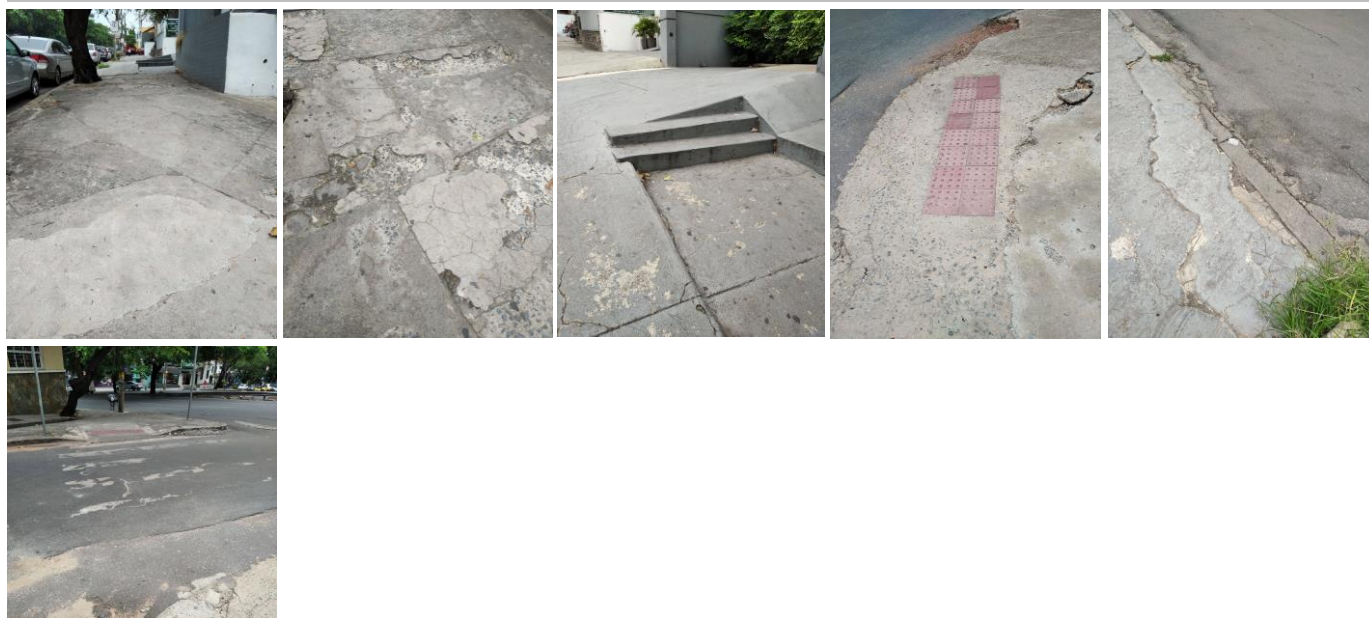
## Fotos Complementares - Detalhes do Passeio

| ID | Itens Avaliados | Respostas | Nota |
|---|---|---|---|
| P_4 | Existência de Buracos ? | Poucos | 5 |
| P_9 | A calçada Possui Rebaixamento de Veículos correto ? | Não | 0 |
