# Lote 1 - Rota: Padre Pedro Pinto

| Diagnóstico da Calçada | Qualidade do Serviço | |
| Endereço: Rua Padre Pedro Pinto, 5990 | 75 | B |
| Data do Registro: 13/11/2019 12:24:18 | | |

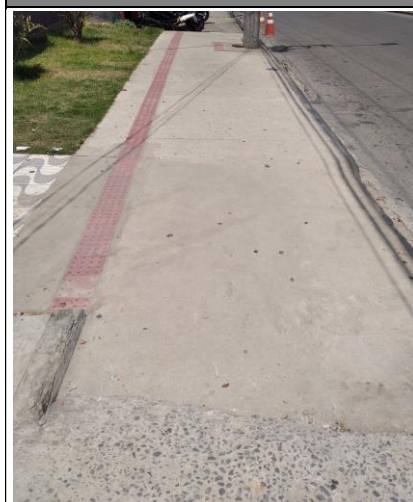
Foto Geral

| ID | Itens Avaliados | Respostas | Nota |
|---|---|---|---|
| P_6 | Presença de desníveis ? | Severo | 0 |
| P_11 | O Passeio está no padrão da SMPU ? | Não | 0 |
| P_16 | Classificação geral da calçada pelo pesquisador. | Regular | 5 |
