# Lote 3 - Rota: Antônio Carlos II

**FRATAR**  
ENGENHARIA CONSULTIVA

| Diagnóstico da Calçada | Qualidade do Serviço | |
| Endereço: Av. Portugal, 300 | 77 | B |

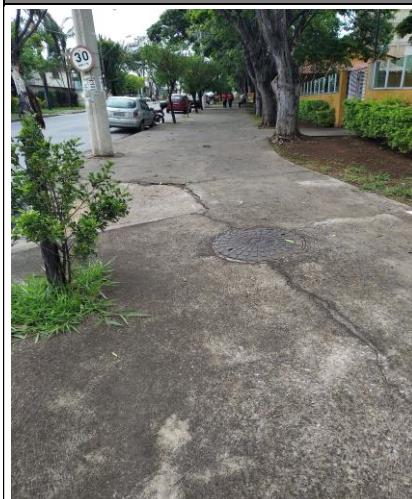
## Foto Geral

| ID | Itens Avaliados | Respostas | Nota |
|---|---|---|---|
| P_16 | Classificação geral da calçada pelo pesquisador. | Ótimo(a) | 10 |

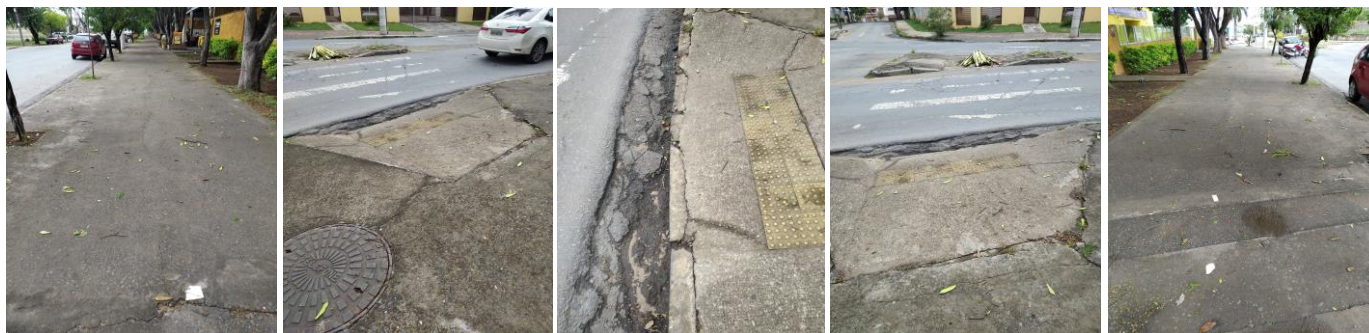
## Fotos Complementares - Detalhes do Passeio

| ID | Itens Avaliados | Respostas | Nota |
|---|---|---|---|
| P_7_1_2 | Se for do Tipo 1, O rebaixo tem abas conforme a norma ? | Não | -1 |
| P_7_3 | O rebaixo possui piso tátil ? | Tem só piso de alerta | -1 |
| P_7_3_1 | O piso tátil de alerta e direcional do rebaixo está conforme a norma ? | Não | -1 |
