Lote 5 - Rota: Afonso Pena

FRATAR
ENGENHARIA CONSULTIVA

Diagnóstico da Calçada	Qualidade do Serviço	
Endereço: Av. Afonso Pena, 4298 Data do Registro: 02/11/2019 09:48:32 Num. Lote CTM: 80231300205	76	B

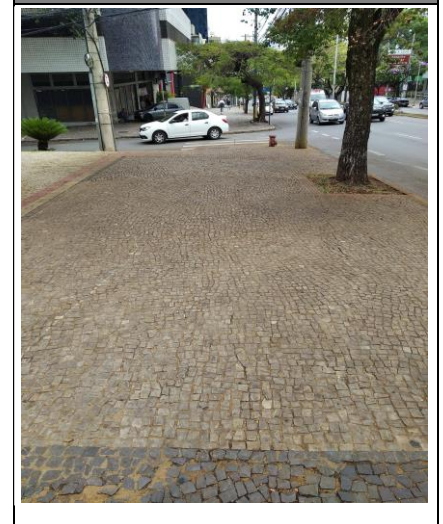
Foto Geral

ID	Itens Avaliados	Respostas	Nota
P_1	O Mobiliário urbano está dentro da faixa de serviço de 70 cm ?	Sim	-
P_2	Qual a largura livre do Passeio ?	Acima de 1.50 m	10
P_3	Tipo de revestimento da calçada ?	Pedra Portuguesa	8
P_4	Existência de Buracos ?	Nenhum	10
P_5	Condições Gerais do Piso e meio-fio da calçada ?	Ótimo(a)	10
P_6	Presença de desníveis ?	Nenhum	10
P_7	Tem rebaixamento de calçada para Pedestre ?	Sim	10
P_8	Possui piso tátil ao longo da Calçada ?	Sim	-
P_9	A calçada Possui Rebaixamento de Veículos correto ?	N.A	10
P_10	Existência de altura livre menor que 2,10 m ?	Não	-
P_11	O Passeio está no padrão da SMPU ?	Não	0
P_12	A testada possui prática de estacionamento sobre o passeio ?	Não	10
P_13	Existe algum dispositivo de Drenagem sobre a calçada ?	Não	0
P_14	Existe PED em frente a testada ?	Não	-
P_15	Existe FTP em frente a testada ?	Não	-
P_16	Classificação geral da calçada pelo pesquisador.	Ótimo(a)	10
