# Lote 3 - Rota: Augusto de Lima

**FRATAR**  
ENGENHARIA CONSULTIVA

| Diagnóstico da Calçada | Qualidade do Serviço | |
| Endereço: Av. Augusto de Lima, 335 | 51 | C |

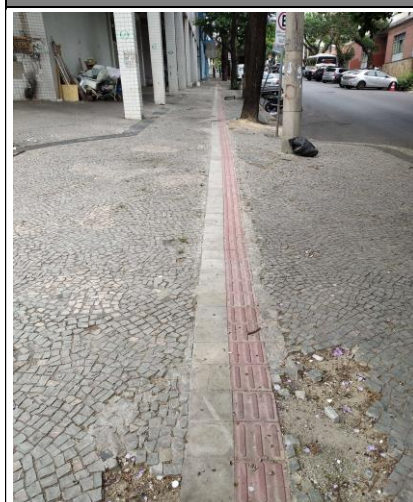
Foto Geral

| ID | Itens Avaliados | Respostas | Nota |
|---|---|---|---|
| P_5 | Condições Gerais do Piso e meio-fio da calçada ? | Péssimo | 0 |
| P_16 | Classificação geral da calçada pelo pesquisador. | Ruim | 0 |

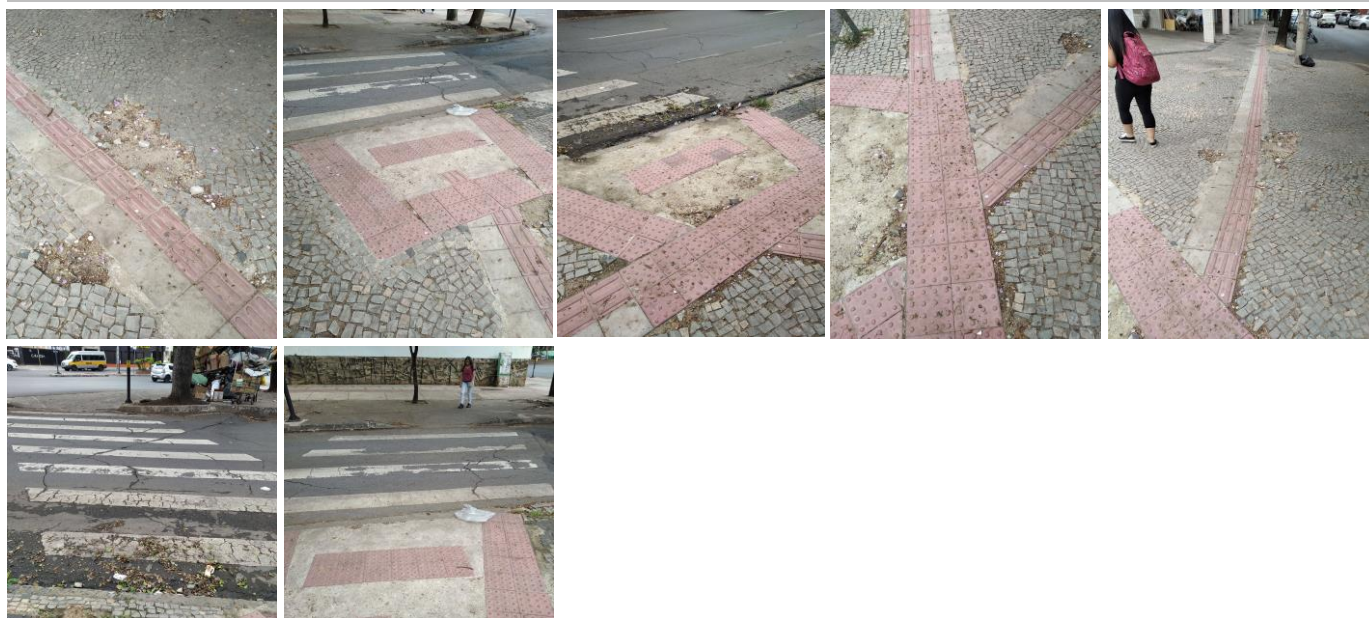
Fotos Complementares - Detalhes do Passeio

| ID | Itens Avaliados | Respostas | Nota |
|---|---|---|---|
| P_4 | Existência de Buracos ? | Poucos | 5 |
