Lote 1 - Rota: Noroeste

FRATAR
ENGENHARIA CONSULTIVA

Diagnóstico da Calçada	Qualidade do Serviço	
Endereço: Av. Abílio Machado, s/nº Data do Registro: 11/11/2019 17:42:10 Num. Lote CTM: 140713000950	65	C

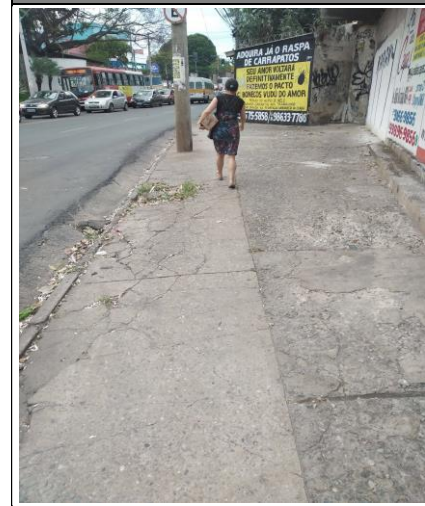
Foto Geral

ID	Itens Avaliados	Respostas	Nota
P_1	O Mobiliário urbano está dentro da faixa de serviço de 70 cm ?	Sim	-
P_2	Qual a largura livre do Passeio ?	Acima de 1.50 m	10
P_3	Tipo de revestimento da calçada ?	Concreto	10
P_4	Existência de Buracos ?	Poucos	5
P_5	Condições Gerais do Piso e meio-fio da calçada ?	Regular	5
P_6	Presença de desníveis ?	Nenhum	10
P_7	Tem rebaixamento de calçada para Pedestre ?	Não	10
P_8	Possui piso tátil ao longo da Calçada ?	Não	-
P_9	A calçada Possui Rebaixamento de Veículos correto ?	Sim	10
P_10	Existência de altura livre menor que 2,10 m ?	Não	-
P_11	O Passeio está no padrão da SMPU ?	Não	0
P_12	A testada possui prática de estacionamento sobre o passeio ?	Sim	0
P_13	Existe algum dispositivo de Drenagem sobre a calçada ?	Não	0
P_14	Existe PED em frente a testada ?	Sim	-
P_15	Existe FTP em frente a testada ?	Não	-
P_16	Classificação geral da calçada pelo pesquisador.	Regular	5
